# UTED

UÇAK TEKNİSYENLERİ DERNEĞİ / AIRCRAFT TECHNICIANS ASSOCIATION

BERGİ SİZİNDİR, ALABİLİRSİNİZ ● HAZİRAN 1996 JUNE ● YOUR COMPLIMENTARY COPY

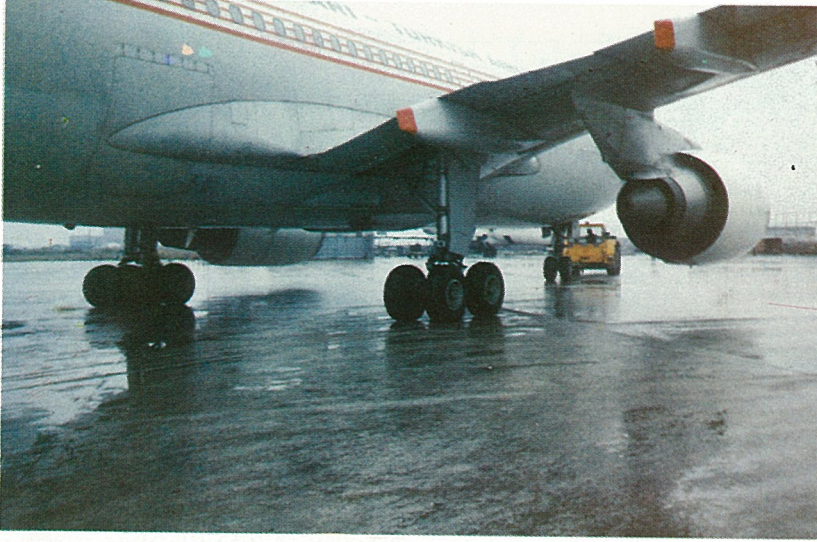
İniş sonrası 1200 feet'te sol ana iniş takımında güçlü bir vibrasyon belirdi. Dövme alüminyum alaşımından imal edilmiş olan tork link komponenti kırılınca lastikler uçaktan fırlayarak hasara ne-

Tork link komponenti şok strut'larını ve lastikleri düz yönde tutar. Tork link kırılınca strut düzensiz yüklere maruz kalmış ve aşırı yükler nedeniyle lastikler ve jantlar ağır hasara uğrayarak uçaktan fırlamışlardır.

Uçakta iç ve dış flap hasarı ile sol kanat gövde bağlantı bölgesinde yapısal hasar meydana gelmiş ve tamir için Pittsburg International Airport'da bulunan USAir Bakım Merkezi'ne alınmıştır.
